## **IL NUOVO PONTE SUL CANALE ALTIPIANO A SANTA MARGHERITA DI CODEVIGO**

## DESCRIZIONE DEI LAVORI PER LA REALIZZAZIONE DEL NUOVO PONTE SUL CANALE ALTIPIANO A SANTA MARGHERITA DI CODEVIGO

*Ing. Igino Baggio - Consorzio di Bonifica Bacchiglione*

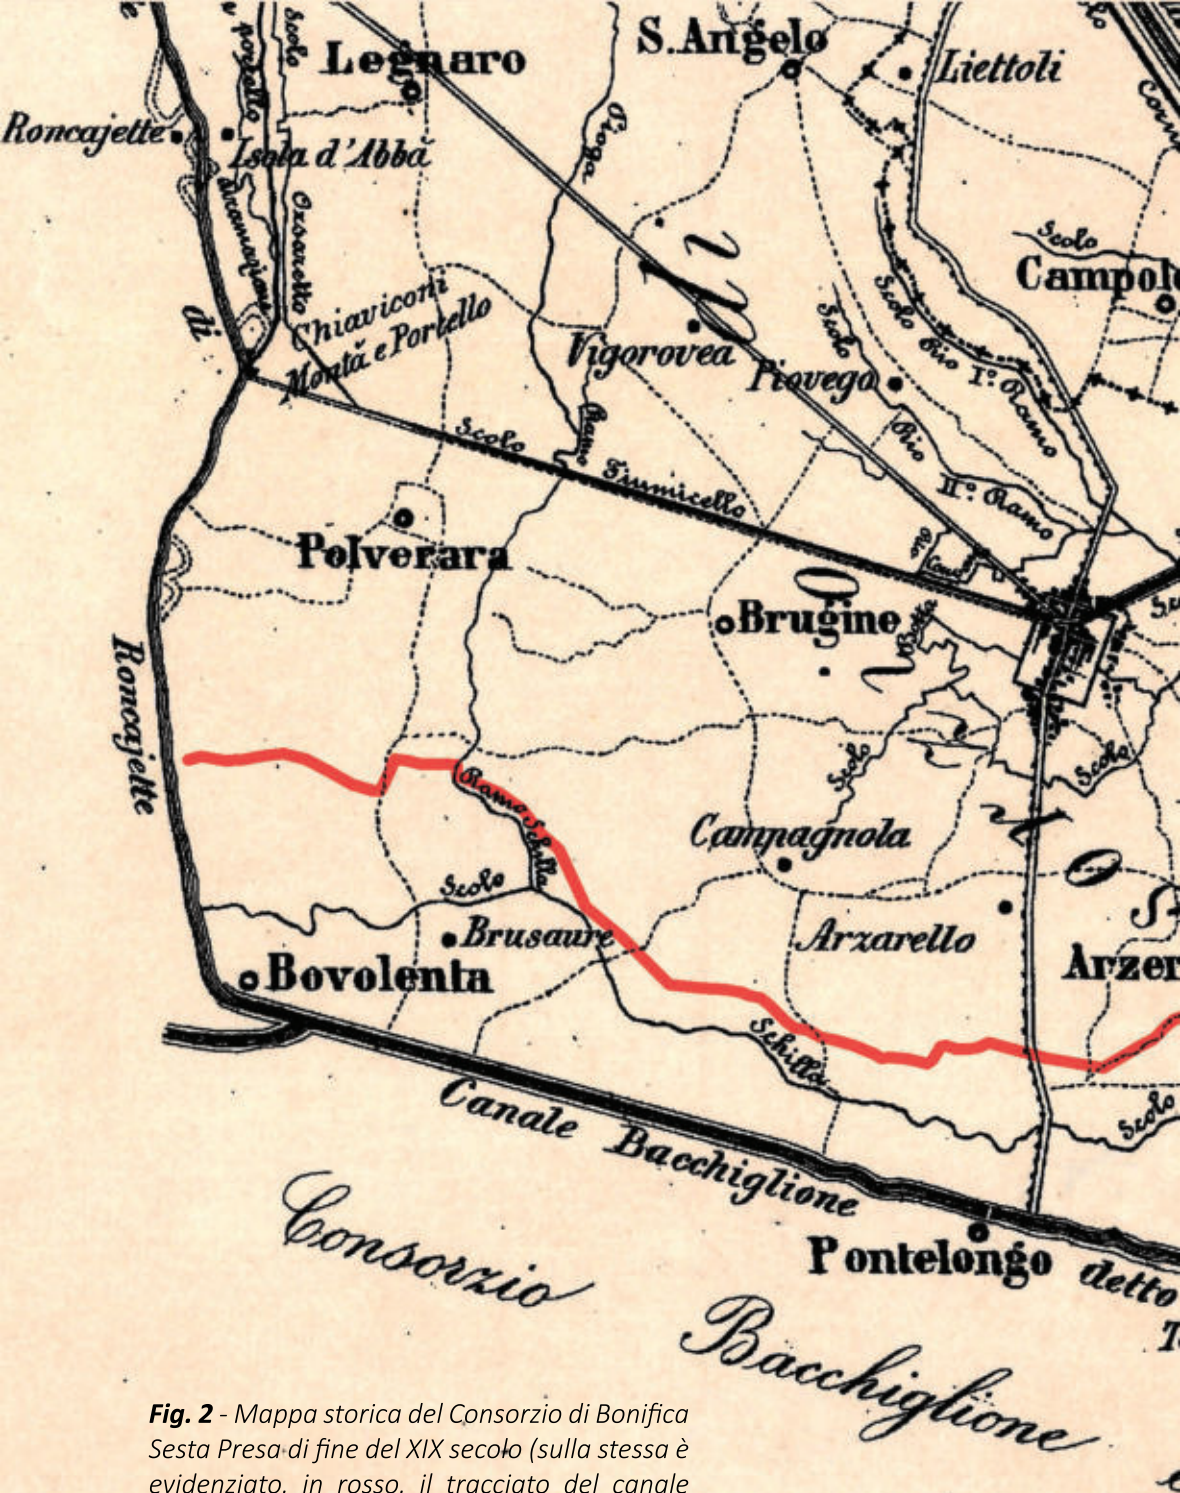
**Fig. 2** - Mappa storica del Consorzio di Bonifica Sesta Presa di fine del XIX secolo (sulla stessa è evidenziato, in rosso, il tracciato del canale Altipiano realizzato successivamente)

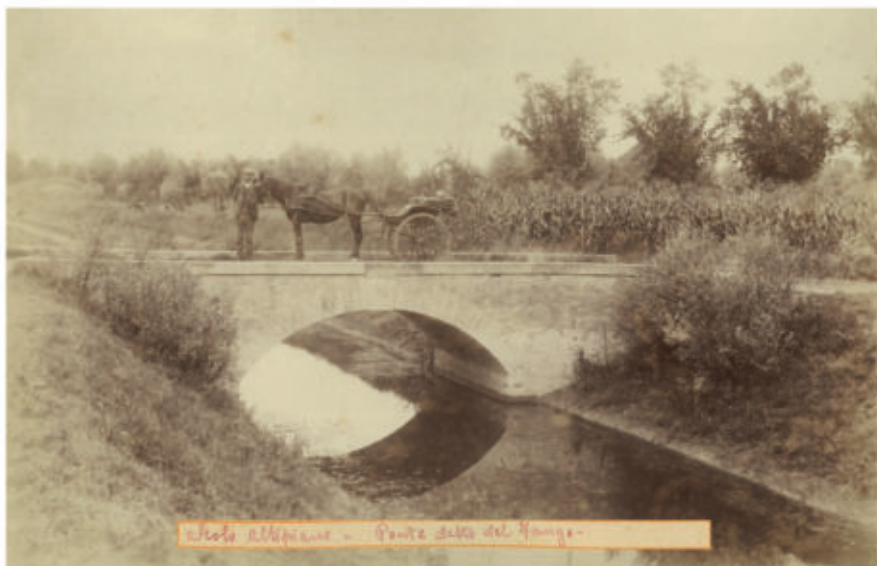
**Fig. 3** - Scolo Altipiano - Ponte detto del Fango

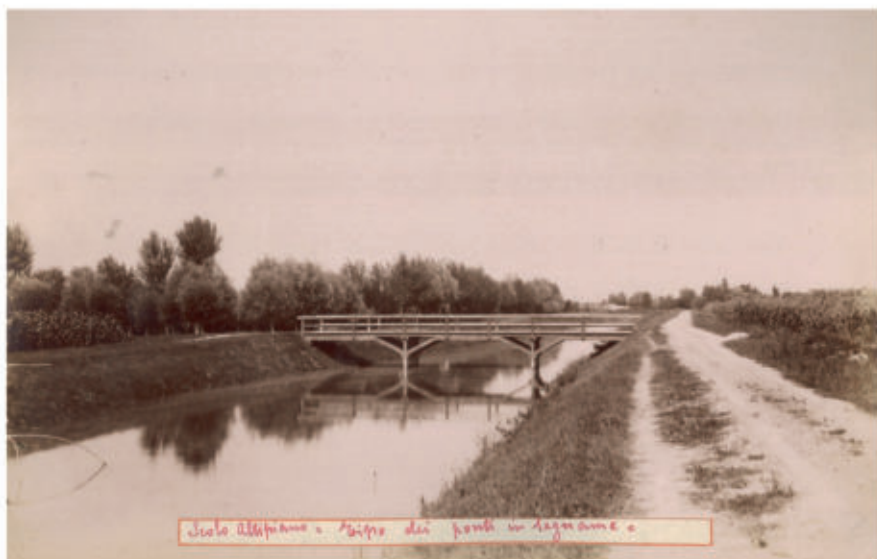
**Fig. 4** - Scolo Altipiano - Tipo dei ponti in legname

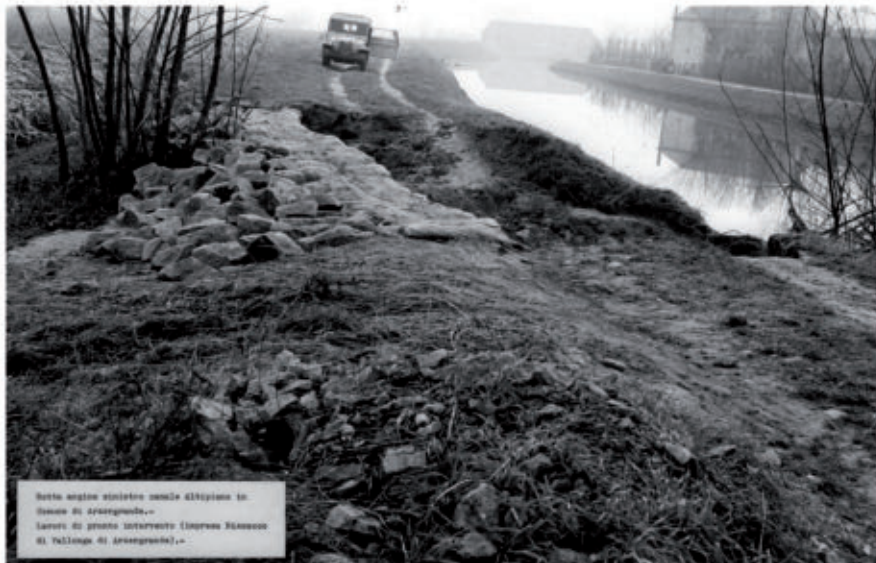
**Fig. 10** - Alluvione 1966: rotta argine sinistro canale Altipiano in Comune di Arzergrande

Nel corso degli anni il canale Altipiano è stato messo a dura prova da varie avversità, in particolare dall'alluvione del 1966 (**Fig. 10, 11 e 12**):

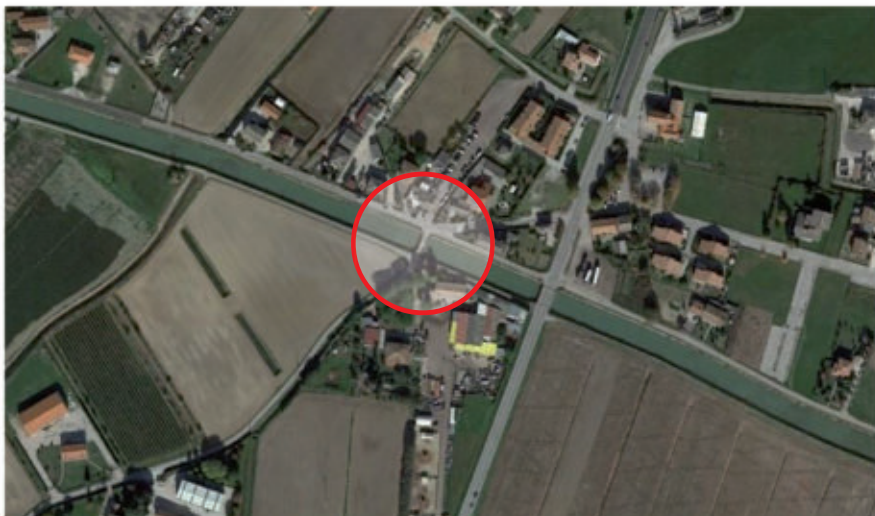
**Fig. 15** - Inquadramento territoriale del ponte di via Idrovora

Il ponte (**Fig. 15**) mette in comunicazione le vie Altipiano, Adige e Idrovora che si collegano poi con il centro di Codevigo, con la S.S. Romea (ubicata a nord dello scolo Altipiano), con l'impianto idrovoro di Santa Margherita e con alcuni insediamenti commerciali e industriali, oltre che abitativi, posti a sud dello scolo stesso.

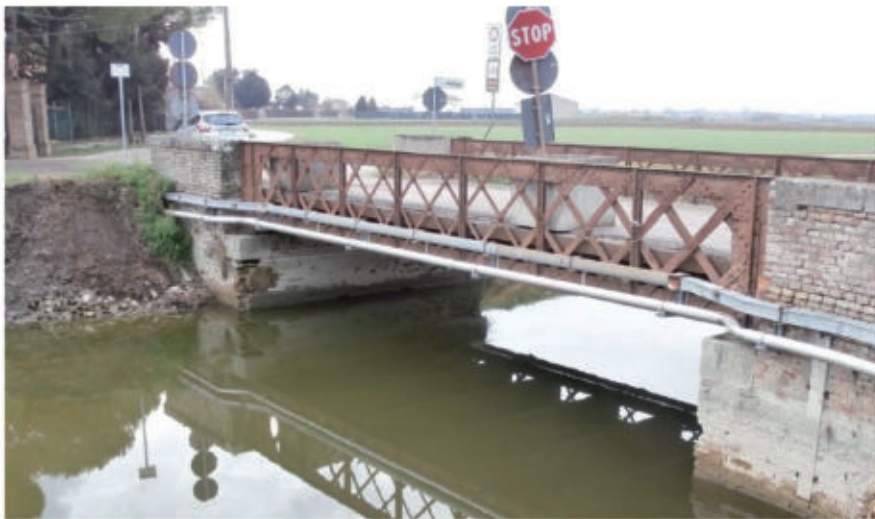
**Fig. 16** - Vista del vecchio ponte da via Altipiano

Per quanto riguarda il ponte preesistente si può rilevare che la struttura, a campata unica in semplice appoggio, presentava: spalle in muratura e un impalcato metallico composto da due travi principali reticolari laterali in ferro con lamiere e angolari mutuamente chiodati a formare le sezioni resistenti e controventi all'intradosso mediante croci di S. Andrea. Infine, sopra l'impalcato, una massicciata in calcestruzzo armato di modeste caratteristiche meccaniche e la pavimentazione bituminosa (**Fig. 16**). Il vecchio ponte è stato realizzato all'inizio del secolo scorso.

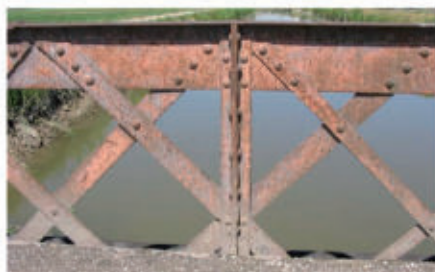
**Fig. 17** - Montante con deformazioni dovute a ossido fra i profili

La parte in vista dall'impalcato mostra come l'assenza di manutenzione nel tempo abbia generato in diversi punti di giunzione dei profilati l'infiltrazione di umidità, che forma di conseguenza ruggine. La formazione di ossido genera (**Fig. 17** e **18**) forze di espansione fra i profili con allontanamento dei lembi, deformazioni plastiche e, in alcuni casi, la rottura della testa dei chiodi che tengono uniti i profili. La plasticizzazione locale provoca una sensibile diminuzione delle riserve di resistenza dei profili interessati, la rottura dei chiodi o anche solo della testa degli stessi.

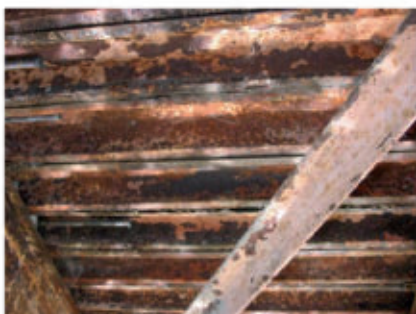
**Fig. 19** - Corrosione dei coppi di sostegno dell'impalcato

La parte dell'intradosso dell'impalcato, non visibile dalla strada, presenta condizioni di diffusa corrosione dei "coppi" metallici che sorreggono l'impalcato. In alcuni casi la corrosione è passante e deve essere addebitata, oltre che all'umidità dal basso, anche alla mancanza di impermeabilizzazione dell'impalcato e all'elevata permeabilità del massetto sovrastante i coppi (**Fig. 19**).

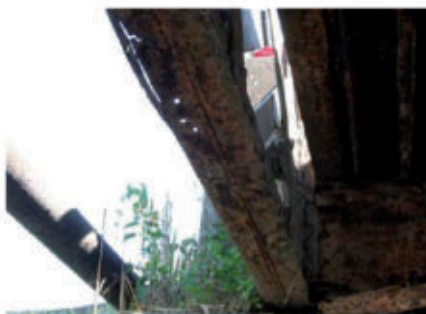
**Fig. 20** - Rotture longitudinali e fori per mancanza di chiodi

Alcuni particolari mostrano il grave degrado in cui si trovava il ponte: ad esempio un tratto di corrente inferiore, in prossimità di un appoggio, presenta una rottura longitudinale per corrosione con innesco di una ben più grave rottura trasversale, e presenta alcuni fori lasciati liberi da chiodi corrosi o caduti (**Fig. 20**). Un altro esempio particolarmente significativo dell'azione di corrosione è uno dei punti di giunzione tra l'attacco del diagonale di controvento al corrente inferiore, come mostrato in **Fig. 21**.

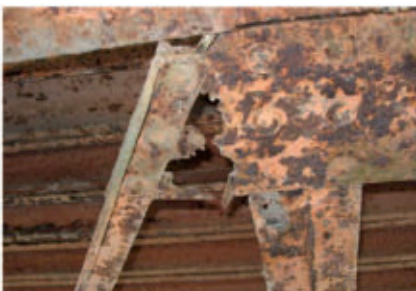
**Fig. 21** - Corrosione della piastra

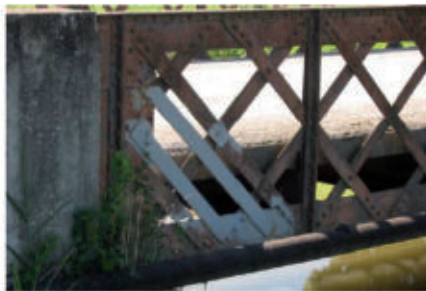
**Fig. 22** - Ripristino di asta diagonale

Nel corso del tempo sono stati necessari degli interventi di emergenza come quello di rinforzo delle aste diagonali, a seguito della rottura di un'asta inclinata di parete, in prossimità del primo campo di una fiancata, avvenuta nel 2003. La rottura è avvenuta a causa della riduzione della sezione originale per corrosione: tale rottura è un fatto grave, che provoca un'importante menomazione della capacità portante della trave reticolare. Tuttavia, lo schema fortemente iperstatico degli elementi diagonali resistenti a taglio ha impedito un collasso globale della fiancata e ha consentito un intervento di recupero con la sostituzione dell'asta mediante saldatura e l'aggiunta di un elemento ausiliario di sicurezza (**Fig. 22 pagina precedente**).

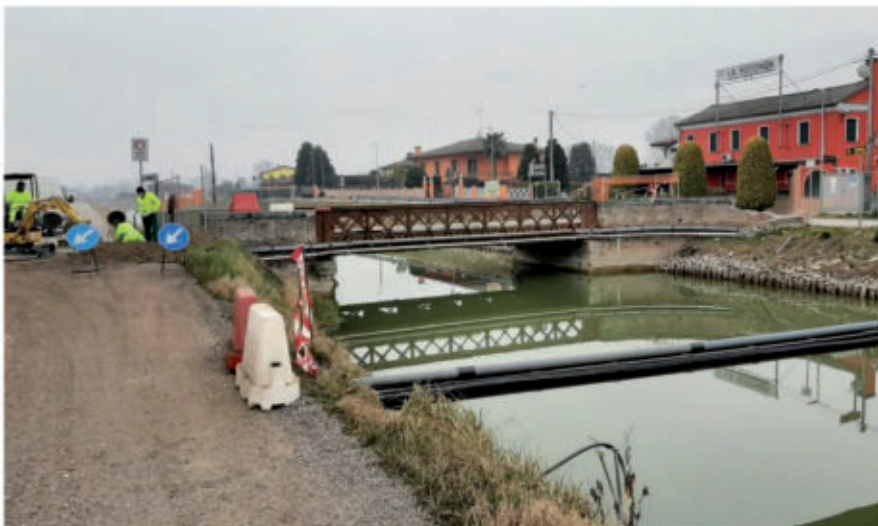
**Fig. 23** - Spostamento e by-pass provvisori delle condotte di acqua, gas e linee telefoniche

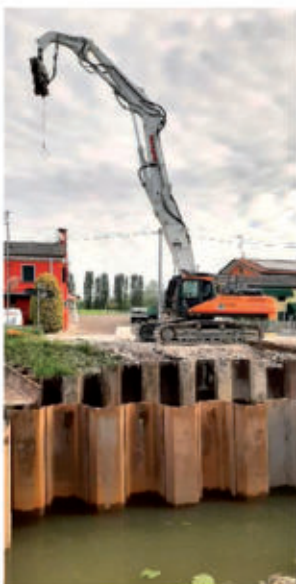
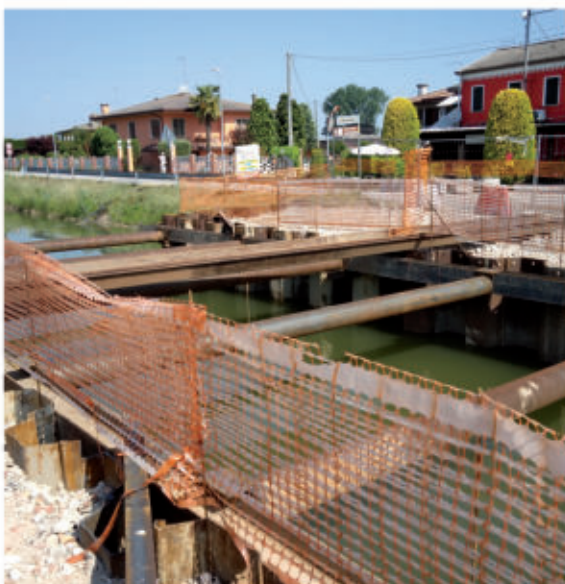
**Fig. 27 e 28** - Infissione di diaframmi provvisori in palancole di acciaio fino in sommità arginale, rinforzate e puntellate e loro riempimento con terreno

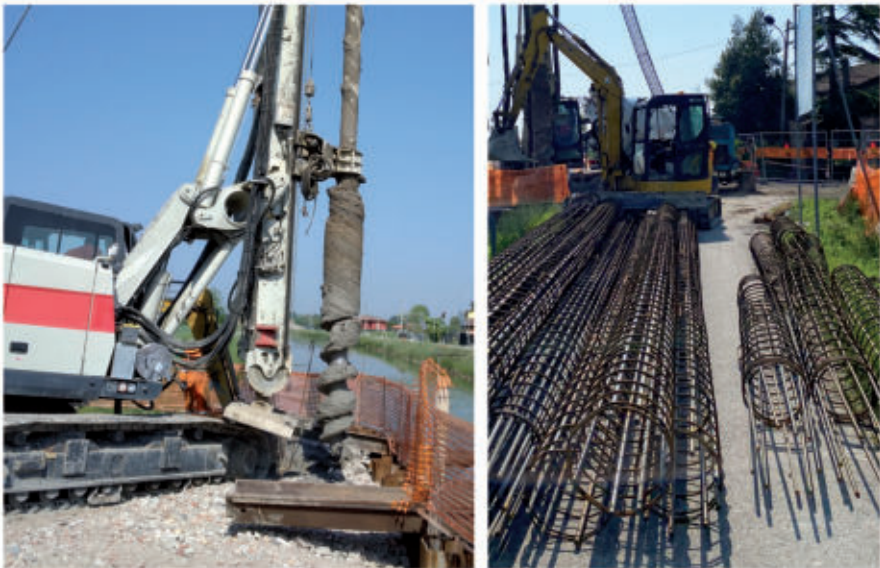
**Fig. 29 e 30** - Trivellazione e getto in opera di 17 pali di fondazione FDP (Full Displacement Piles) di cui 1 palo ausiliario di servizio alla prova di carico

- *2 spalle in calcestruzzo armato su pali tipo FDP*: i pali hanno diametro 510mm e lunghezza 15m per la spalla A e 17m per la spalla B. Le spalle sono geometricamente identiche: ciascuna di esse è costituita da due nuclei (4 pilastri di dimensioni in pianta 120cm x 130cm) in corrispondenza degli appoggi delle travi portanti, connessi da un muro paraghiaia che ha essenzialmente la funzione di sorreggere il terrapieno. Le spalle sono completate da muri di sostegno andatori sagomati in pianta a semicerchio per favorire l'immissione dalle strade principale e secondarie. Completano le spalle delle solette di transizione a tergo, utili per evitare cedimenti differenziali fra spalla (rigida su pali) e terreno di riempimento.

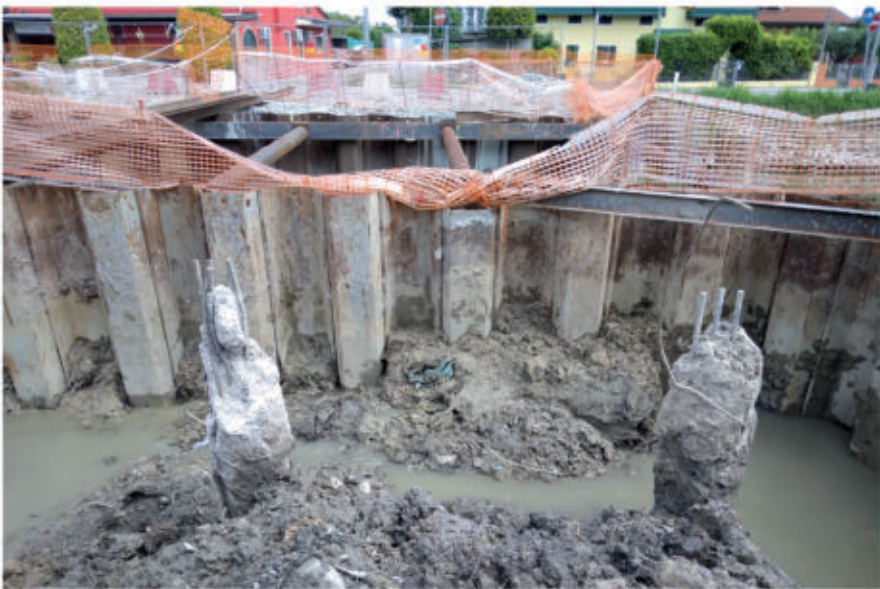
**Fig. 31** - Scavi all'interno dei diaframmi e scapitozzamento dei pali fino alle quote di progetto

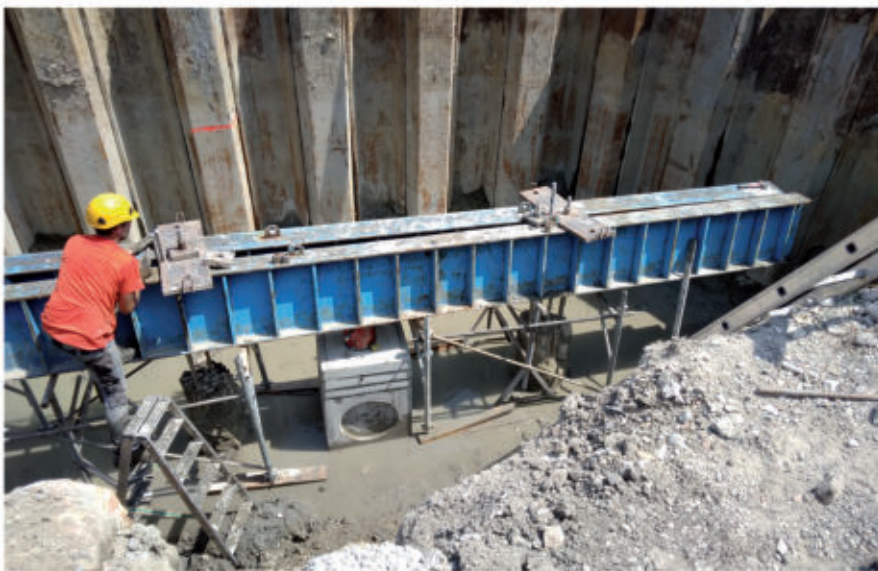
**Fig. 32** - Prova di carico del palo campione

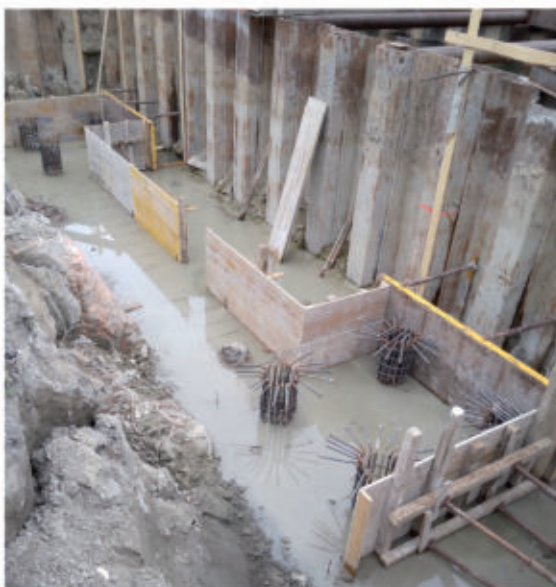
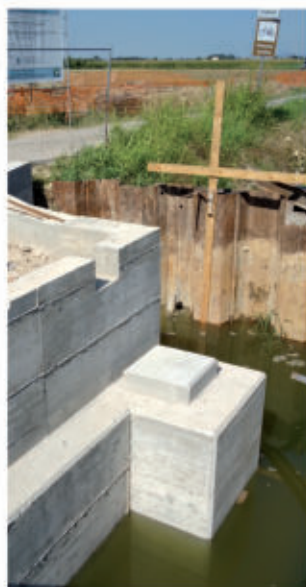
**Fig. 33 e 34** - Armatura, casseratura e getto in opera delle spalle di appoggio del nuovo ponte e dei muri d'ala laterali

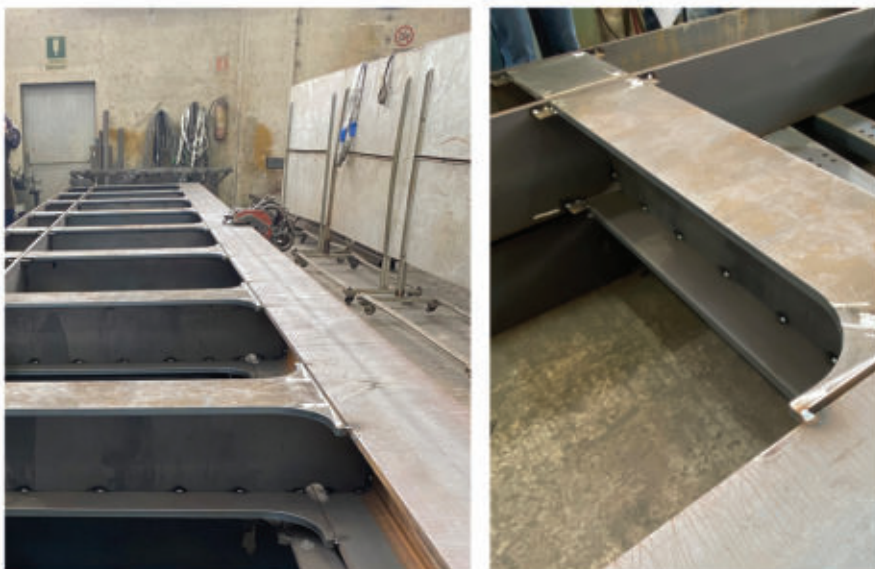
**Fig. 35 e 36** - Preparazione in officina delle strutture del nuovo impalcato: 2 travi reticolari laterali e 9 travi trasversali rastremate

In particolare, le travi principali sono composte da profili laminati HEB300 superiori e HEB360 inferiori; la loro altezza complessiva è di 183cm, mentre l'interasse fra i correnti è di 150cm. L'intera lunghezza delle travi (1200cm + retro-trave da 30 cm per lato) è suddivisa in 8 campi con luce 150cm.

Le travi di parete sono costituite da montanti in profilo saldato alti 300 mm con piattabande 250x20 e anima da 6 mm. Sono poi presenti diagonali a croce di S. Andrea realizzate con 2 profili L 100x100x10 accoppiati mediante saldature.

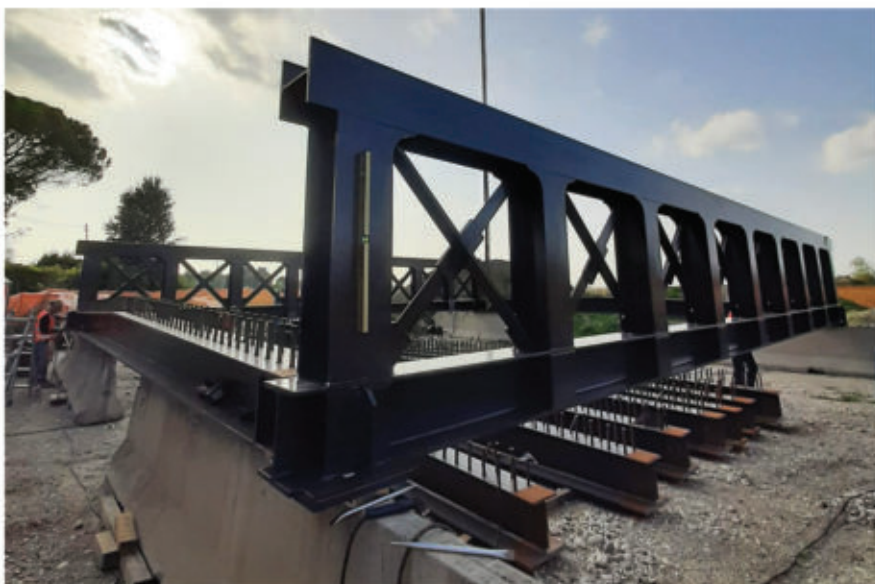
**Fig. 37** - Assemblaggio del nuovo impalcato in cantiere

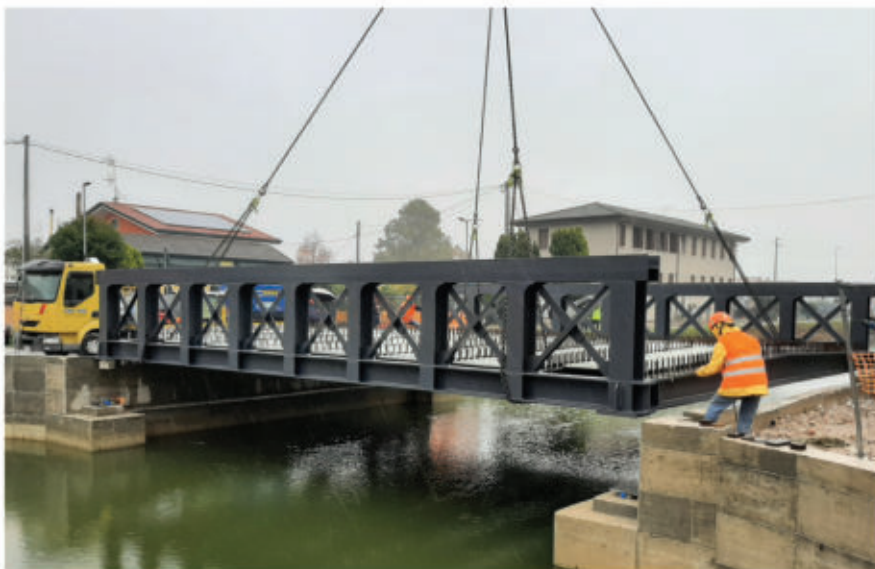
**Fig. 39** - Fase finale di varo della struttura nella sede definitiva

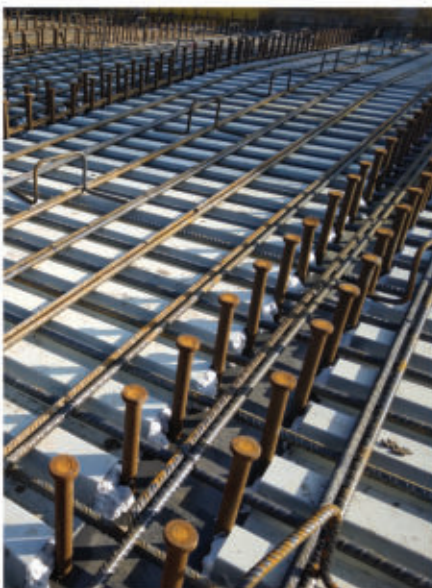
**Fig. 40** - Armatura impalcato

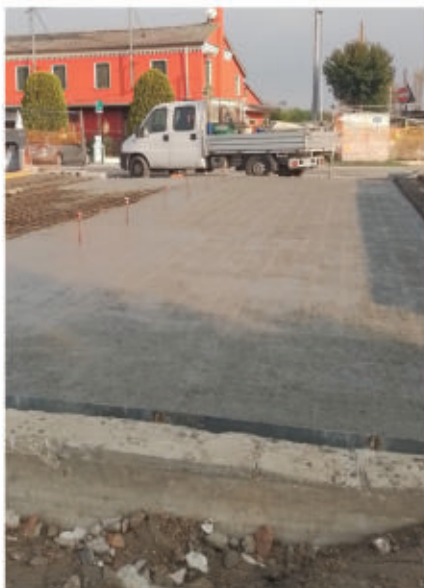
**Fig. 41** - Getto in opera della soletta in calcestruzzo armato

I traversi sono collaboranti per mezzo di piolatura con la soletta in c.a. di spessore totale 25cm, gettata in opera su casseri autoportanti in lamiera grecata zincata. In corrispondenza dei marciapiedi, opportunamente rialzati, sono alloggiate alcune tubazioni per il passaggio di impianti elettrici, sottoservizi e dati. Sottoservizi di dimensioni maggiori (acqua e gas) saranno alloggiati esternamente al ponte, in corrispondenza dei correnti inferiori, in posizione facilmente ispezionabile ed accessibile.

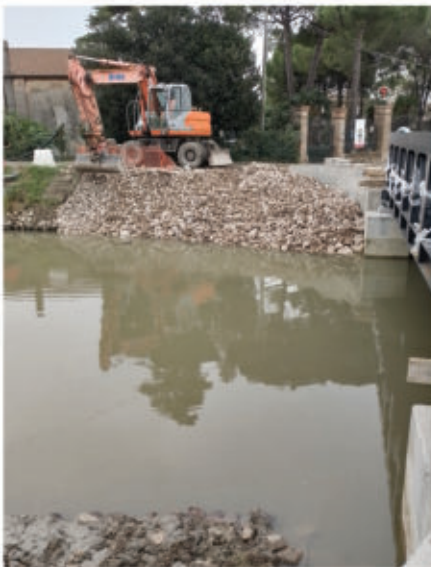
**Fig. 42** - Presidi di pali e sasso a monte e a valle del ponte

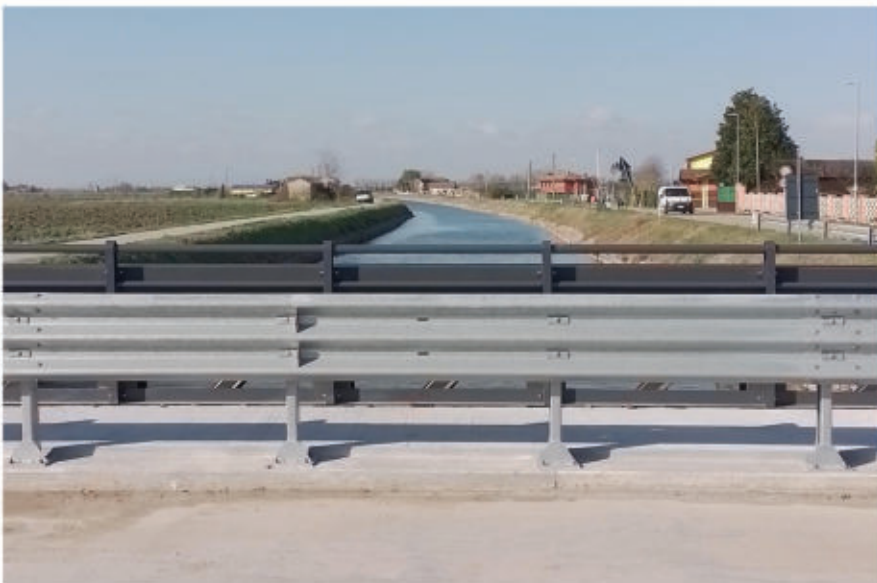
**Fig. 44** - Posizionamento parapetti e guard-rail

La sede carrabile è protetta da due guard rail metallici tipo H2 bordo ponte. L'arredo è completato da aste orizzontali di protezione per i pedoni apposte sul filo interno delle travi laterali. L'impalcato è posto su appoggi a neoprene incapsulato; il vincolamento orizzontale è di tipo tradizionale e isostatico con una spalla "fissa" (spalla B, lato nord) sulla quale si scaricano le azioni longitudinali di servizio (frenamento) e sismiche, mentre le azioni trasversali (vento e sisma) vengono scaricate per metà su entrambe le spalle.

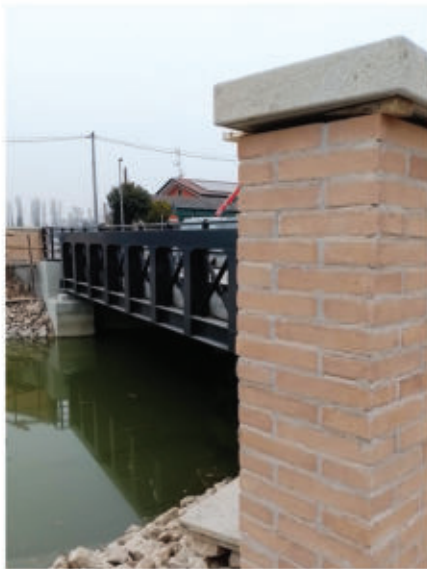
**Fig. 46** - Rivestimento dei muri laterali in pietre e blocchi di trachite

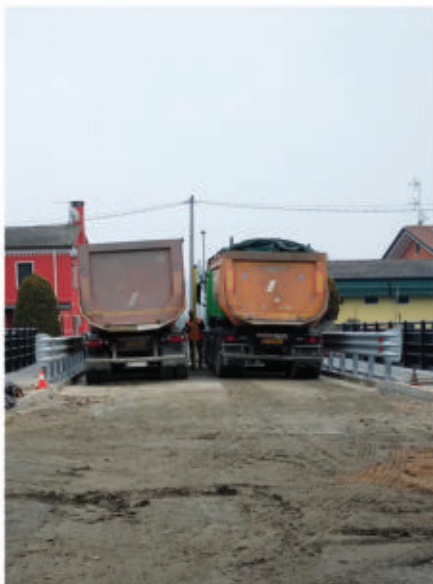
**Fig. 47** - Collaudo statico del ponte
