**SERENISSIME BOTTI**

**2. Botte a sifone di Conche di Codevigo**

## **2. Botte a sifone di Conche di Codevigo**

## **Descrizione dei lavori alla botte a sifone di Conche di Codevigo**

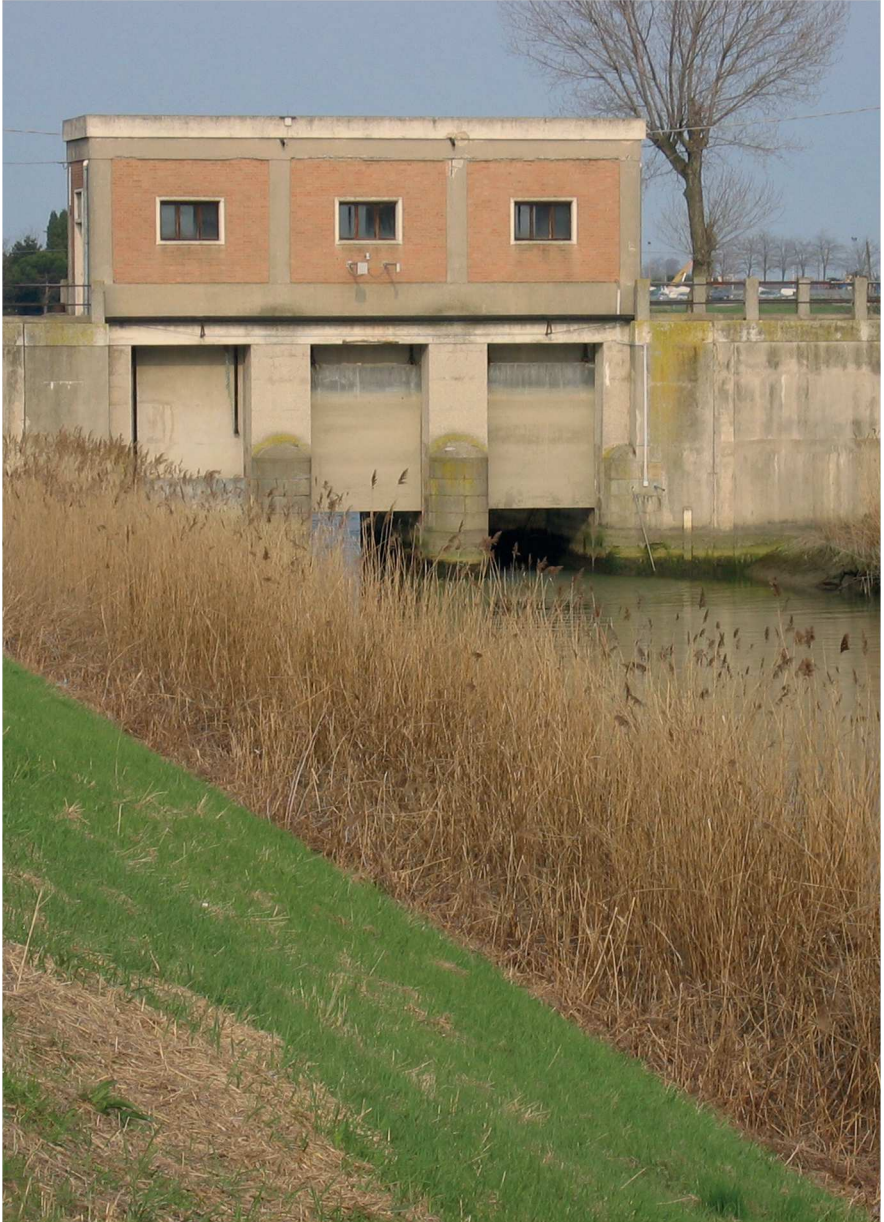
**Figura 2.** Il manufatto Chiavica sul Canale Montalbano a valle della botte.

Il manufatto a valle della botte è dotato anche di tre coppie di porte vinciane per impedire la risalita delle acque salmastre della laguna in condizioni di alta marea (**figura 2**).

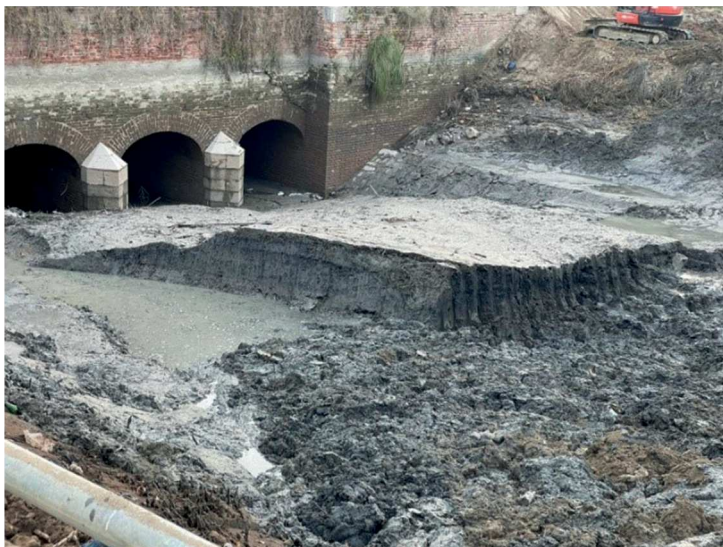
### **Imbocco di monte della botte**

Interrimento prima dei lavori (in fase di rimozione)

Prima del concreto avvio dei lavori sulle murature, si è provveduto alla rimozione di circa 1.000 m<sup>3</sup> di materiale terroso sedimentato negli anni nelle aree antistanti l'imbocco e lo sbocco della botte e di altrettanti presenti all'interno delle canne che ne ostruivano fino al 40% la sezione idraulica. È stato inoltre condotto il recupero delle specie ittiche presenti all'interno dell'area delimitata dalle opere provvisorie e all'interno della botte a sifone sotto la supervisione dell'Ufficio Caccia Pesca territoriale.

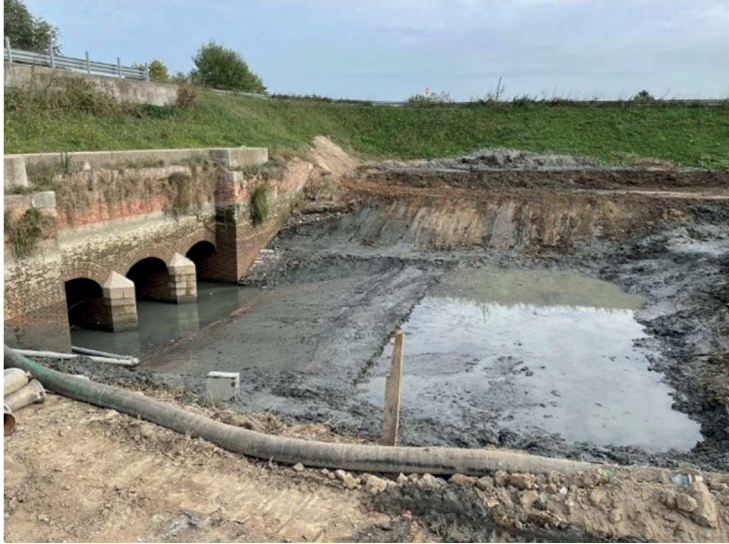
### **Imbocco di monte della botte**

Dopo i lavori

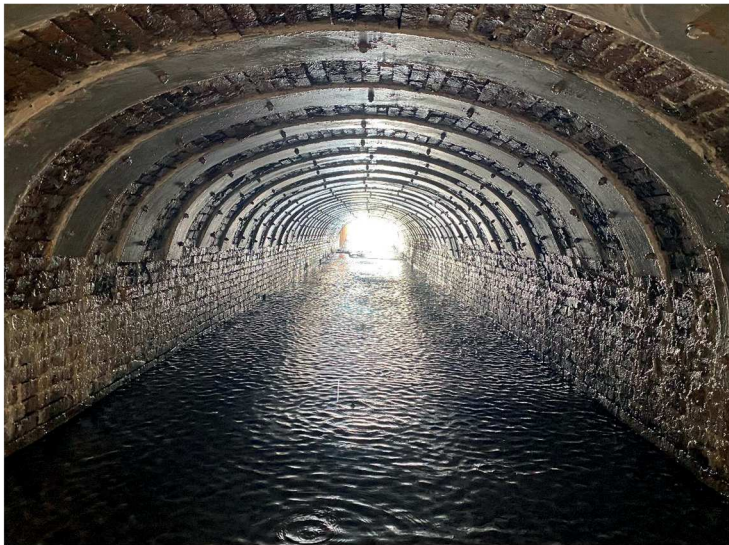
### **Canna 1 (di monte)**

Messa in sicurezza e ripristino della volta dopo i lavori

- nell'esecuzione di iniezioni puntuali all'interno della canna n.3 (canna posta più a valle rispetto il corso del fiume Brenta) per la chiusura di alcune fessurazioni con arresto delle venute d'acqua;
- nel ripristino delle murature interne delle canne mediante interventi di spazzolatura, pulitura, stuccatura e stilatura;
- nella messa in sicurezza con centinature metalliche provvisorie e ripristino delle volte delle canne n.1 e n.2 (rispettivamente la canna posta più a monte rispetto il corso del fiume Brenta e la canna centrale) in corrispondenza delle quali si sono riscontrati importanti dissesti e sconessioni delle murature.

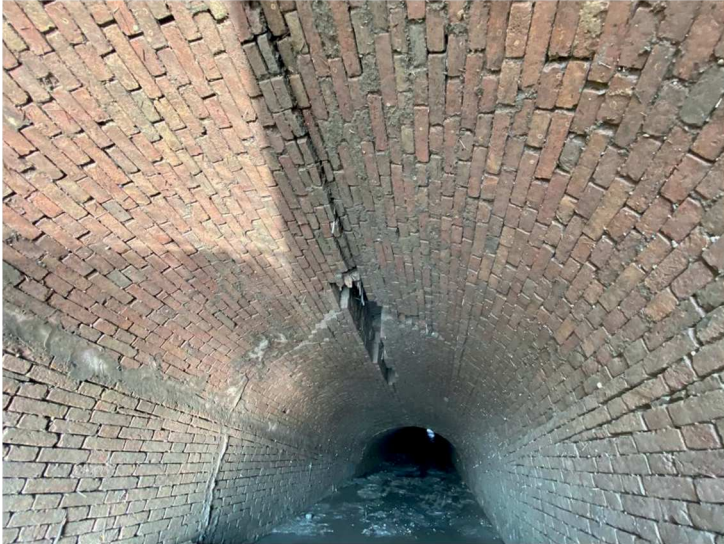
**Canna 2 (centrale)**

Frattura prima dei lavori

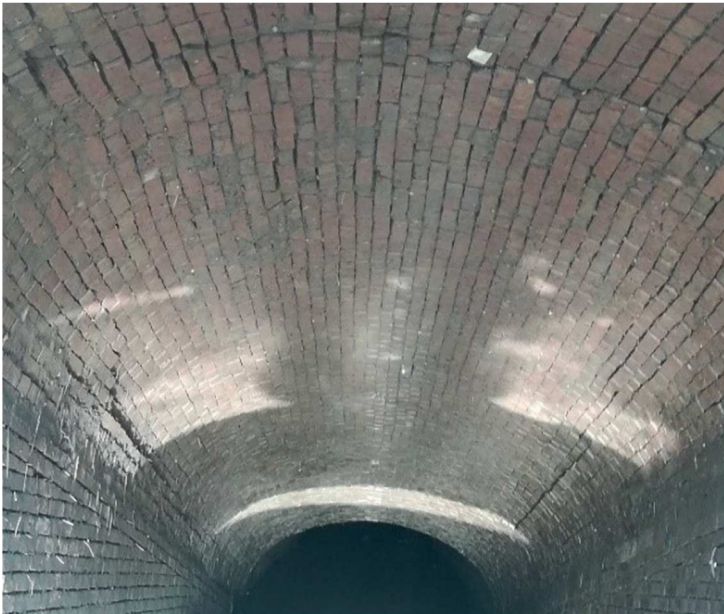
**In tutte le canne**

- una notevole perdita di malta dalle fughe determinando la parzializzazione della sezione muraria e l'inevitabile perdita di resistenza;
- alcuni macro-dissesti (specie nella canna 1, più a monte rispetto il corso del fiume Brenta) prevalentemente dovuti a un processo di "adattamento" della struttura ai carichi molto variabili lungo l'asse longitudinale delle canne sul quale si alterna il peso arginale, delle golene e dell'alveo del Fiume Brenta.

Mancanza ed erosione di legante tra i mattoni prima dei lavori

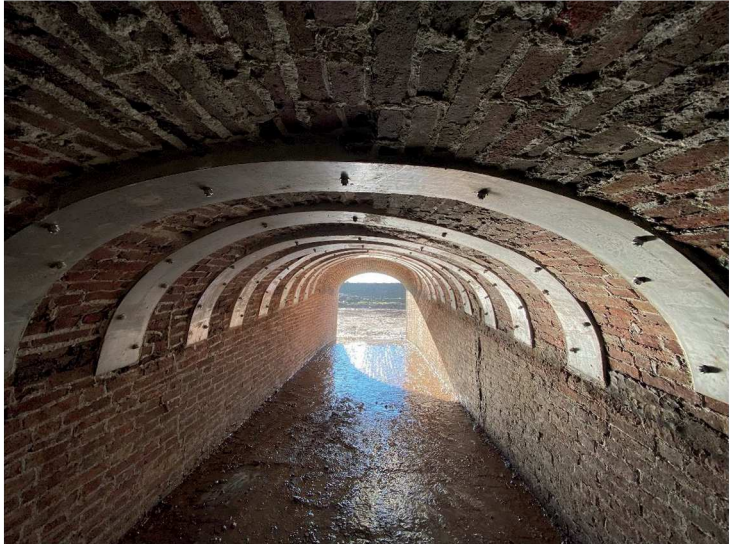
### **Canna 2 (centrale)**

Messa in sicurezza e ripristino della volta dopo i lavori

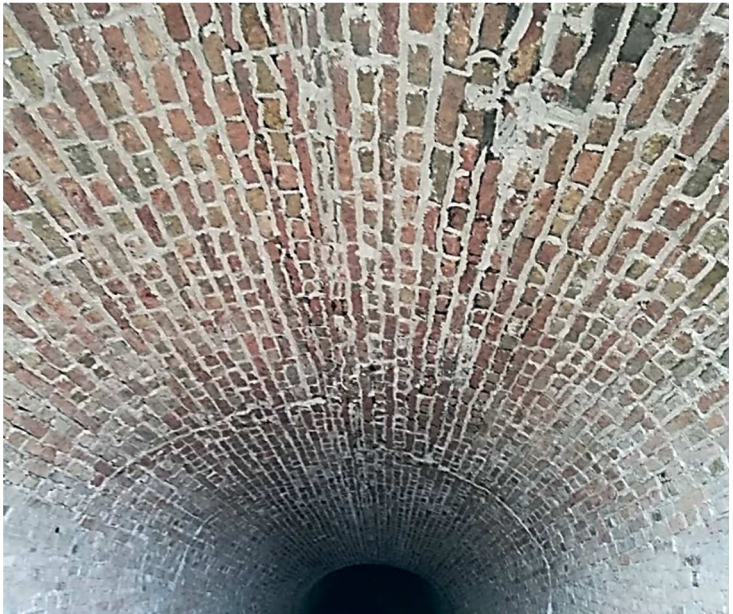
### **In tutte le canne**

Pulizia e stilatura con apporto di materiale dopo i lavori

- nella rimozione manuale delle formazioni calcaree formatesi sulle superfici in muratura eseguita da personale specializzato in ripristino e restauro di murature storiche;
- nella pulizia delle pareti in muratura interne delle canne dal

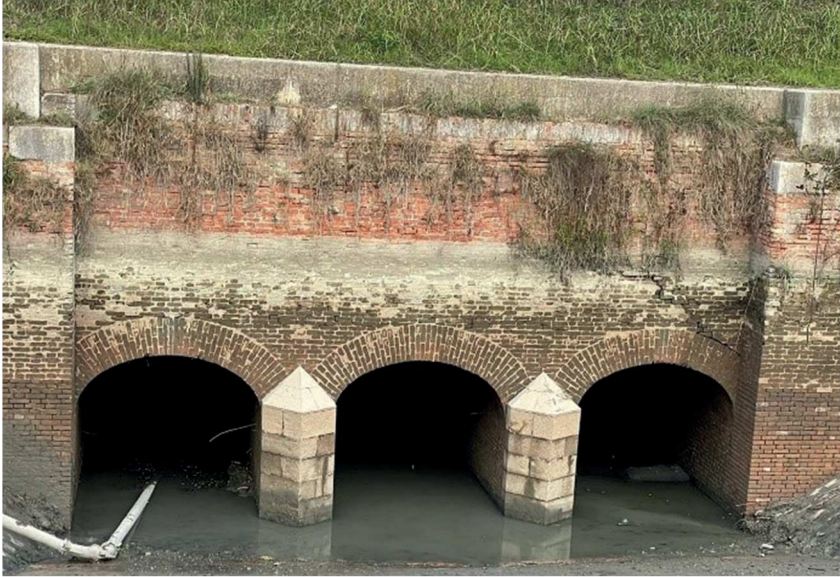
- il deterioramento delle murature, probabilmente causato dalle turbolenze della corrente e dall'esposizione ai dislivelli di marea uniti al trasporto di materiale grossolano in sospensione;
- la presenza di alcune fratture e fessurazioni, anche importanti, senza però comprometterne la stabilità.

**Prospetto di monte**  
Prima dei lavori

Esternamente, in corrispondenza dei prospetti in muratura di monte e di valle del manufatto sono stati eseguiti gli interventi di:

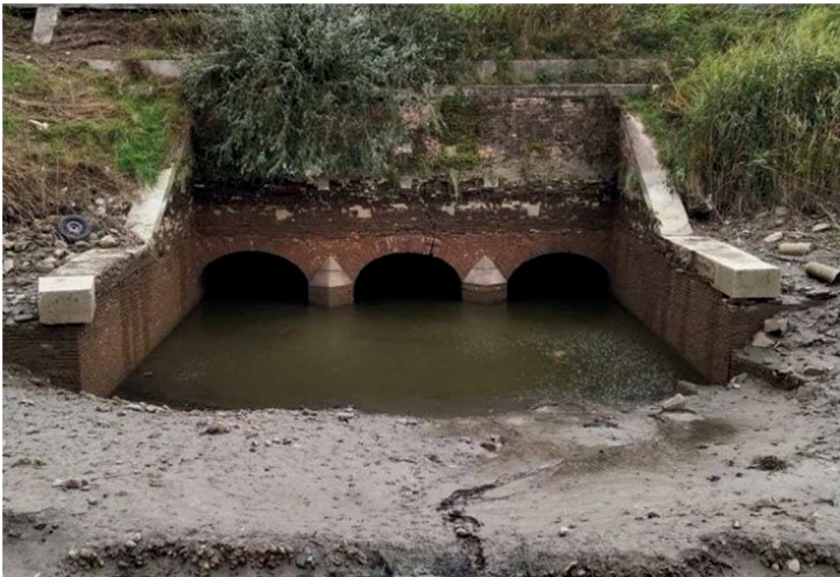
**Prospetto di valle**  
Prima dei lavori

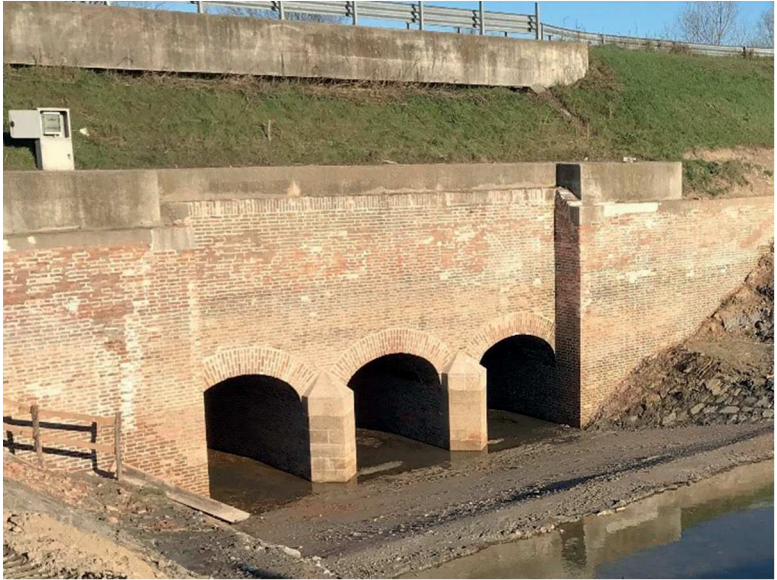
### **Prospecto di monte**

Dopo i lavori

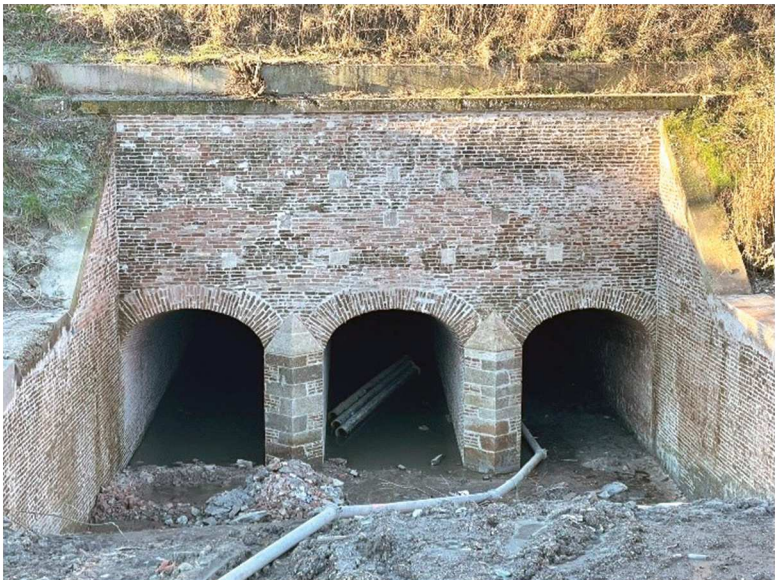
### **Prospecto di valle**

Dopo i lavori
