IL NUOVO PONTE SUL CANALE ALTIPIANO A SANTA MARGHERITA DI CODEVIGO

DESCRIZIONE DEI LAVORI PER LA REALIZZAZIONE DEL NUOVO PONTE SUL CANALE ALTIPIANO A SANTA MARGHERITA DI CODEVIGO

Ing. Iginio Baggio - Consorzio di Bonifica Bacchiglione

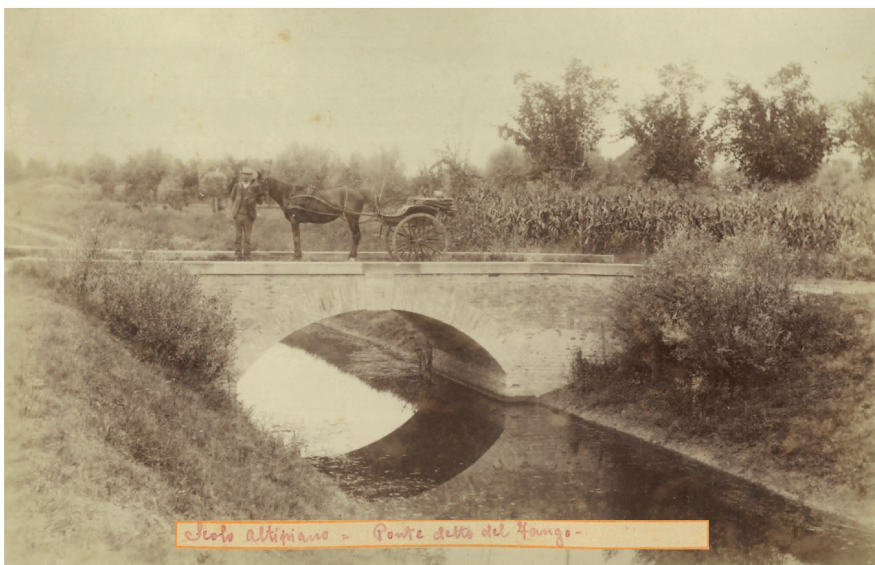
Fig. 3 - Scolo Altipiano - Ponte detto del Fango

Lungo il canale Altipiano sono stati realizzati numerosi ponti ad arco in muratura, in legno, in ferro. Si possono vedere, al riguardo, le foto riportate nel seguito.

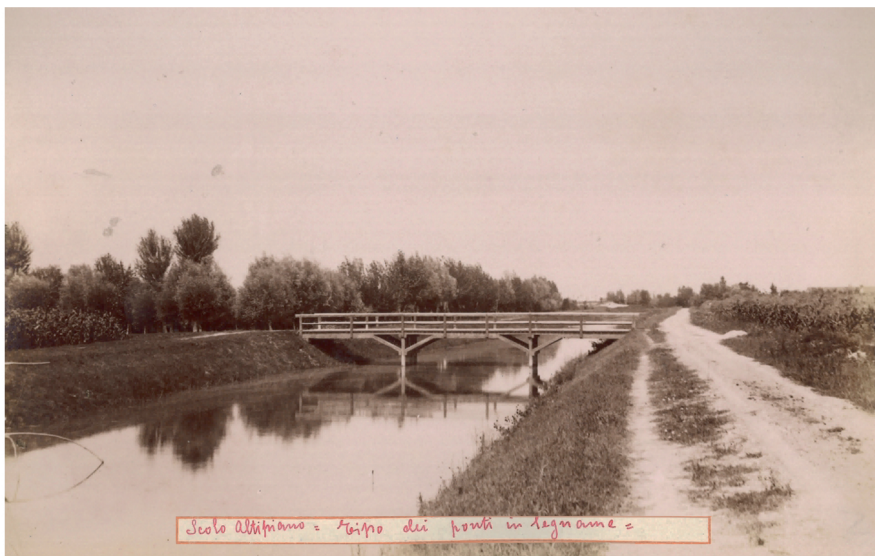
Fig. 4 - Scolo Altipiano - Tipo dei ponti in legname

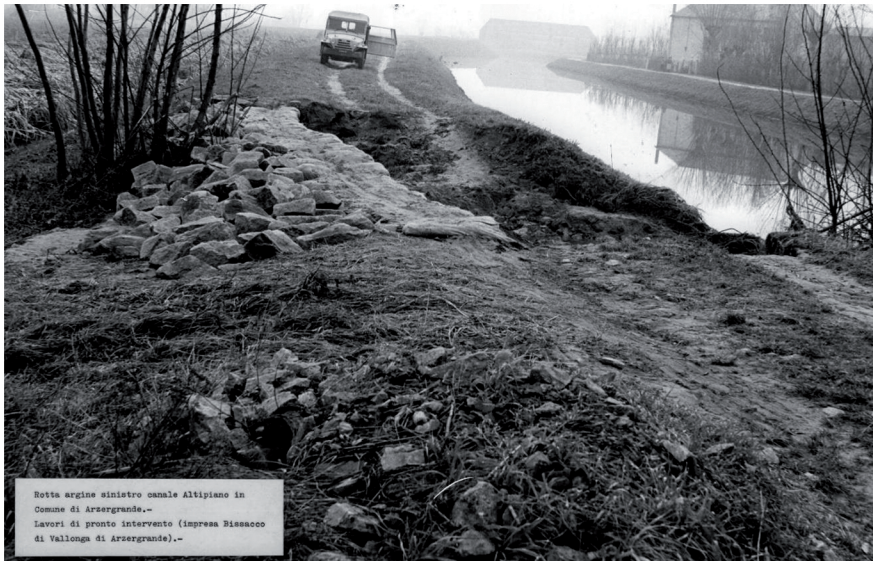
Fig. 10 - Alluvione 1966: rotta argine sinistro canale Altipiano in Comune di Arzergrande

Nel corso degli anni il canale Altipiano è stato messo a dura prova da varie avversità, in particolare dall'alluvione del 1966 (**Fig. 10, 11 e 12**):

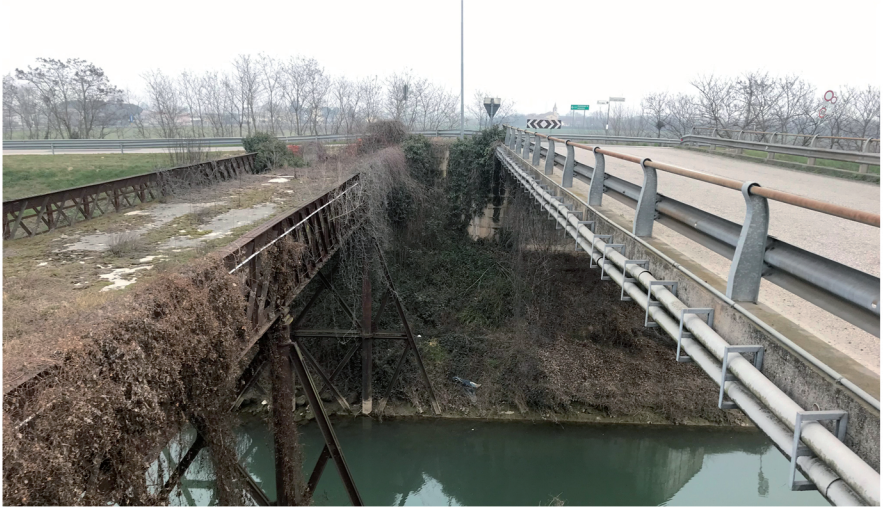
Fig. 14 - Ponti sul fiume Guà a Cologna Veneta

Le condizioni del vecchio ponte non erano tali da consentire il recupero della vecchia struttura. Si poteva lasciare il vecchio ponte al proprio destino e realizzare un ponte nuovo, affiancato. Indubbiamente il risultato sarebbe stato molto deludente. Un esempio è rappresentato dalla **Fig. 14** soprariportata.

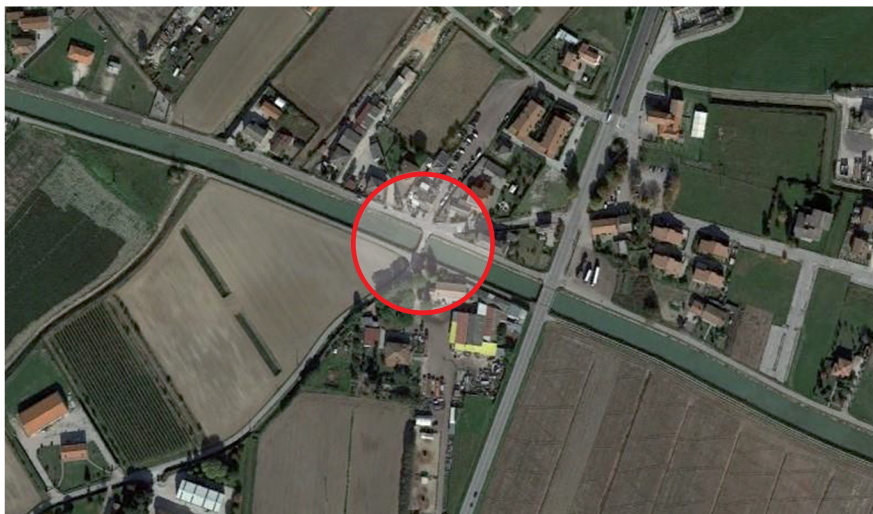
Fig. 15 - Inquadramento territoriale del ponte di via Idrovora

Il ponte (**Fig. 15**) mette in comunicazione le vie Altipiano, Adige e Idrovora che si collegano poi con il centro di Codevigo, con la S.S. Romea (ubicata a nord dello scolo Altipiano), con l'impianto idrovoro di Santa Margherita e con alcuni insediamenti commerciali e industriali, oltre che abitativi, posti a sud dello scolo stesso.

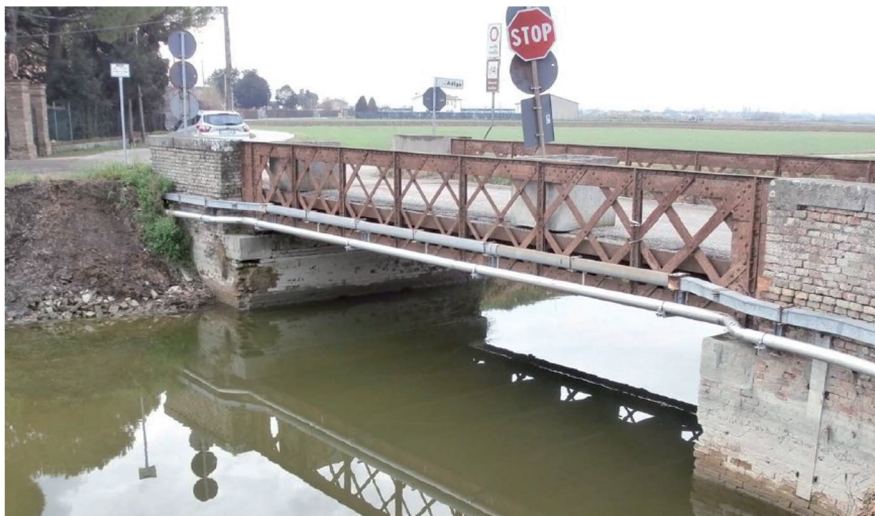
Fig. 16 - Vista del vecchio ponte da via Altipiano

Per quanto riguarda il ponte preesistente si può rilevare che la struttura, a campata unica in semplice appoggio, presentava: spalle in muratura e un impalcato metallico composto da due travi principali reticolari laterali in ferro con lamiere e angolari mutuamente chiodati a formare le sezioni resistenti e controventi all'intradosso mediante croci di S. Andrea. Infine, sopra l'impalcato, una massiciata in calcestruzzo armato di modeste caratteristiche meccaniche e la pavimentazione bituminosa (**Fig. 16**). Il vecchio ponte è stato realizzato all'inizio del secolo scorso.

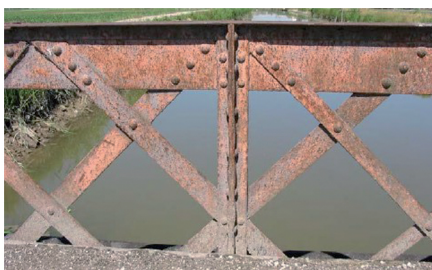
Fig. 17 - Montante con deformazioni dovute a ossido fra i profili

La parte in vista dall'impalcato mostra come l'assenza di manutenzione nel tempo abbia generato in diversi punti di giunzione dei profilati l'infiltrazione di umidità, che forma di conseguenza ruggine. La formazione di ossido genera (**Fig. 17** e **18**) forze di espansione fra i profili con allontanamento dei lembi, deformazioni plastiche e, in alcuni casi, la rottura della testa dei chiodi che tengono uniti i profili. La plasticizzazione locale provoca una sensibile diminuzione delle riserve di resistenza dei profili interessati, la rottura dei chiodi o anche solo della testa degli stessi.

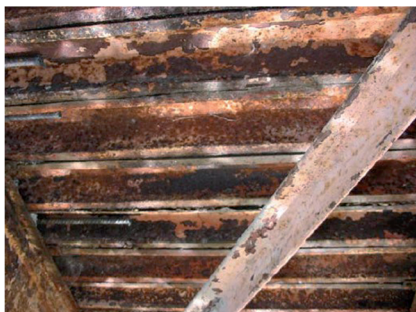
Fig. 19 - Corrosione dei coppi di sostegno dell'impalcato

La parte dell'intradosso dell'impalcato, non visibile dalla strada, presenta condizioni di diffusa corrosione dei "coppi" metallici che sorreggono l'impalcato. In alcuni casi la corrosione è passante e deve essere addebitata, oltre che all'umidità dal basso, anche alla mancanza di impermeabilizzazione dell'impalcato e all'elevata permeabilità del massetto sovrastante i coppi (**Fig. 19**).

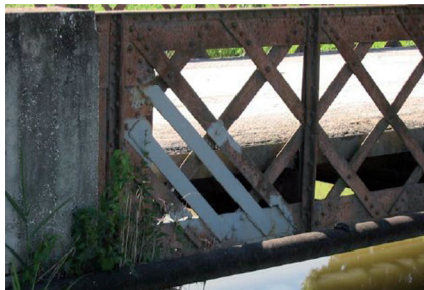
Fig. 22 - Ripristino di asta diagonale

Nel corso del tempo sono stati necessari degli interventi di emergenza come quello di rinforzo delle aste diagonali, a seguito della rottura di un'asta inclinata di parete, in prossimità del primo campo di una fiancata, avvenuta nel 2003. La rottura è avvenuta a causa della riduzione della sezione originale per corrosione: tale rottura è un fatto grave, che provoca un'importante menomazione della capacità portante della trave reticolare. Tuttavia, lo schema fortemente iperstatico degli elementi diagonali resistenti a taglio ha impedito un collasso globale della fiancata e ha consentito un intervento di recupero con la sostituzione dell'asta mediante saldatura e l'aggiunta di un elemento ausiliario di sicurezza (**Fig. 22 pagina precedente**).

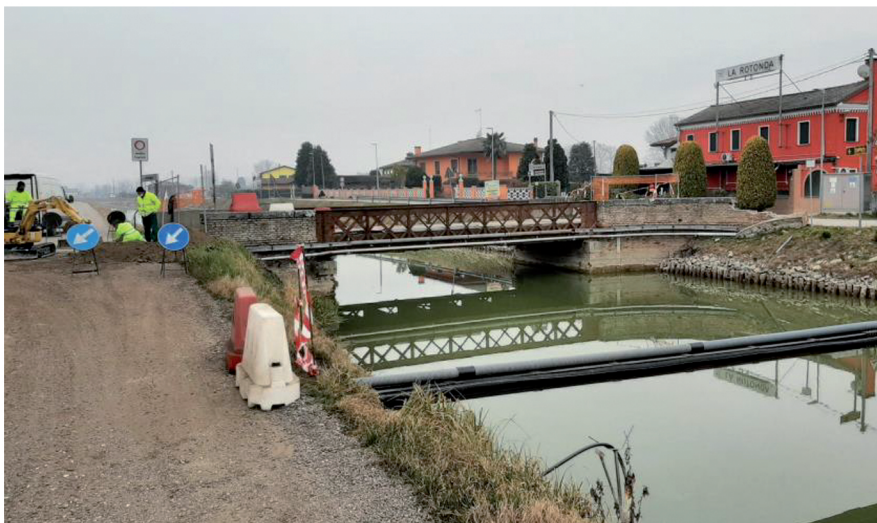
Fig. 23 - *Spostamento e by-pass provvisori delle condotte di acqua, gas e linee telefoniche*

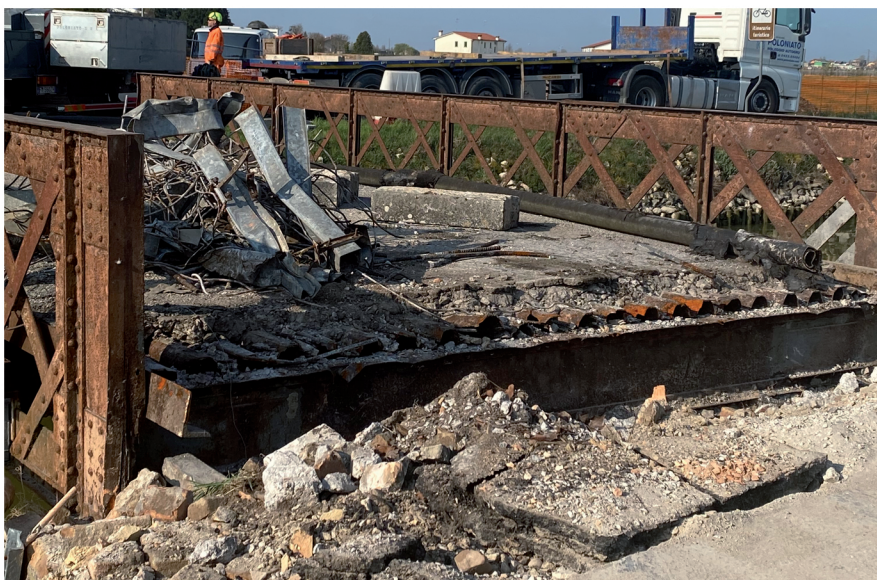
Fig. 24 - *Demolizioni preliminari delle vecchie strutture in muratura*
Fig. 25 - *Rimozione del vecchio impalcato (pagina seguente)*

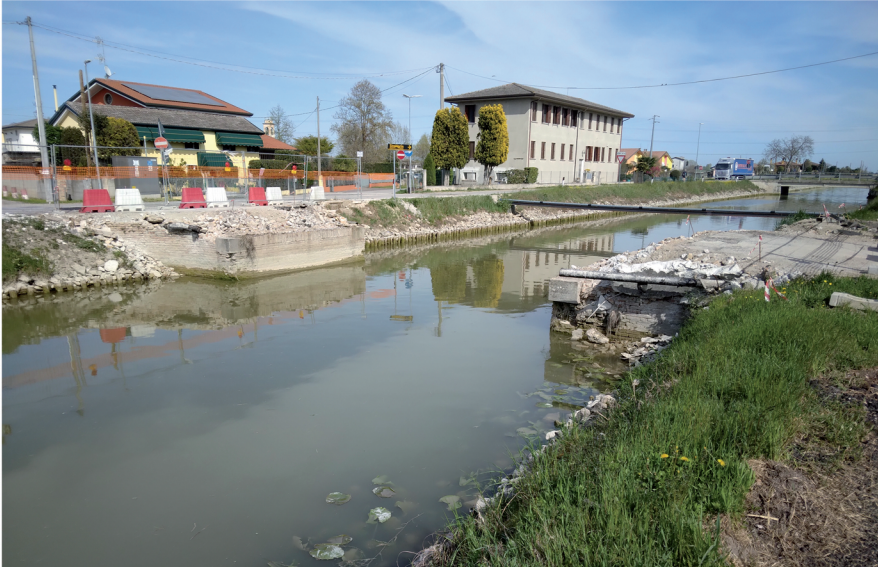
Fig. 26 - Vista successiva alla rimozione dell'impalcato

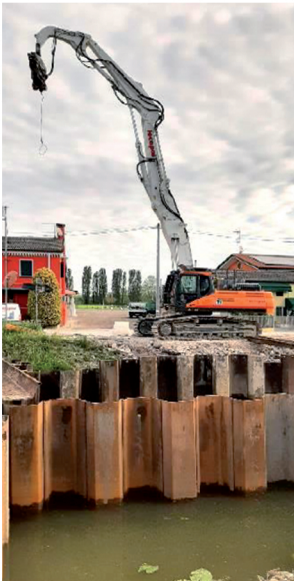
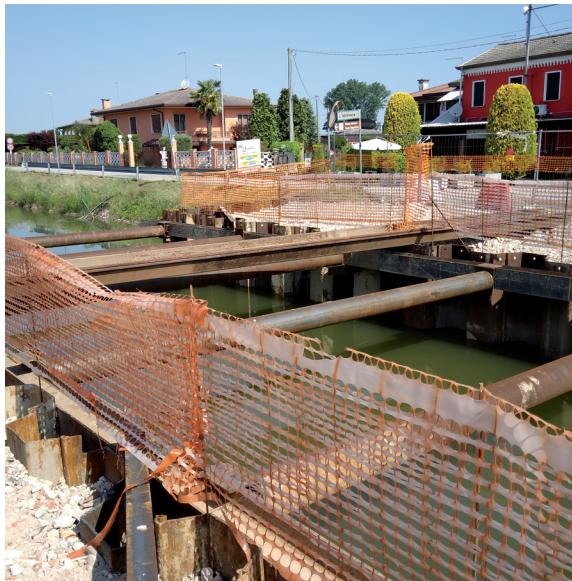
Fig. 27 e 28 - Infissione di diaframmi provvisori in palancole di acciaio fino in sommità arginale, rinforzate e puntellate e loro riempimento con terreno

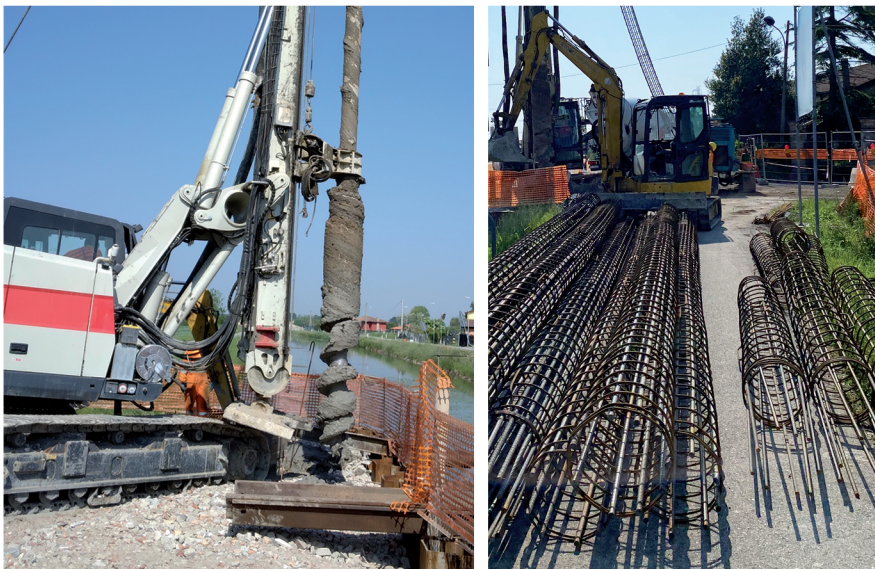
Fig. 29 e 30 - Trivellazione e getto in opera di 17 pali di fondazione FDP (Full Displacement Piles) di cui 1 palo ausiliario di servizio alla prova di carico

- *2 spalle in calcestruzzo armato su pali tipo FDP*: i pali hanno diametro 510mm e lunghezza 15m per la spalla A e 17m per la spalla B. Le spalle sono geometricamente identiche: ciascuna di esse è costituita da due nuclei (4 pilastri di dimensioni in pianta 120cm x 130cm) in corrispondenza degli appoggi delle travi portanti, connessi da un muro paraghiaia che ha essenzialmente la funzione di sorreggere il terrapieno. Le spalle sono completate da muri di sostegno andatori sagomati in pianta a semicerchio per favorire l'immissione dalle strade principale e secondarie. Completano le spalle delle solette di transizione a tergo, utili per evitare cedimenti differenziali fra spalla (rigida su pali) e terreno di riempimento.

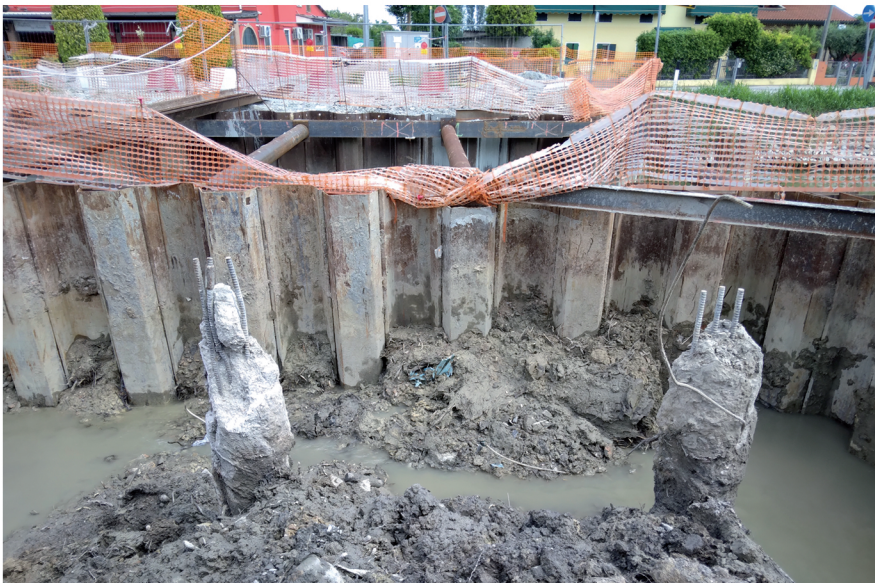
Fig. 31 - Scavi all'interno dei diaframmi e scapitozzamento dei pali fino alle quote di progetto

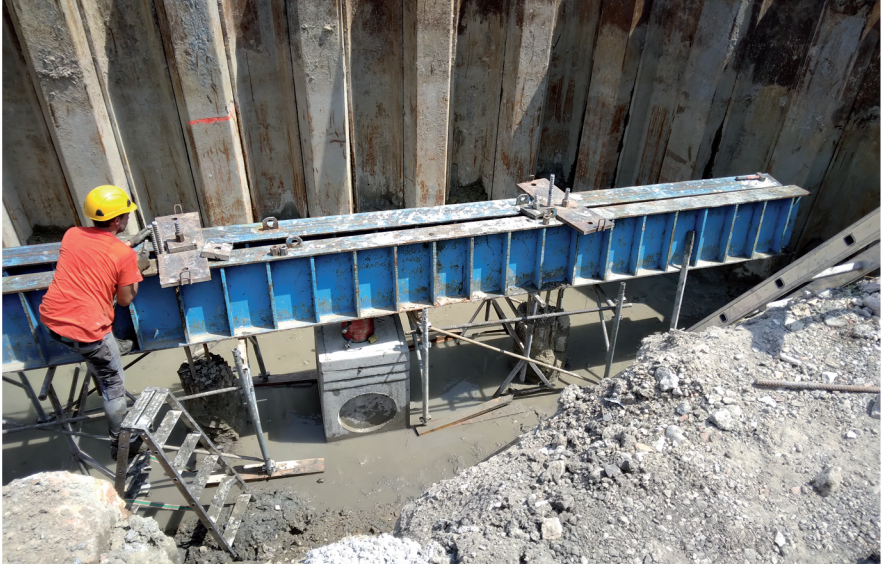
Fig. 32 - Prova di carico del palo campione

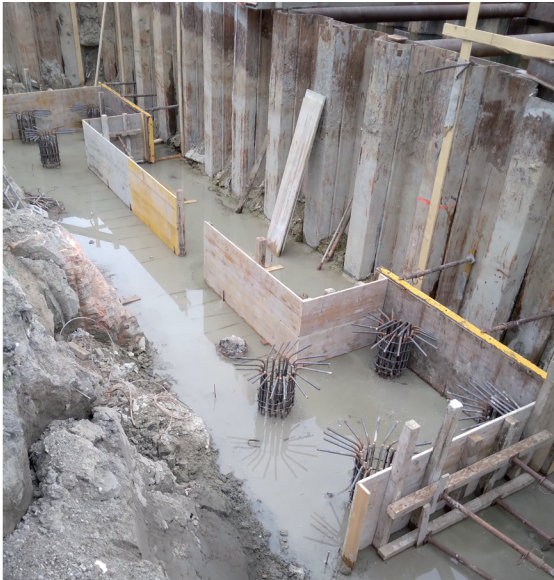
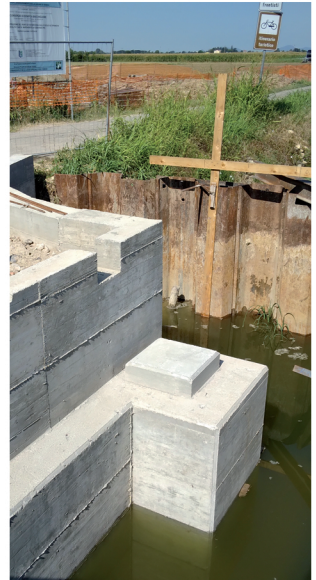
Fig. 33 e 34 - Armatura, casseratura e getto in opera delle spalle di appoggio del nuovo ponte e dei muri d'ala laterali

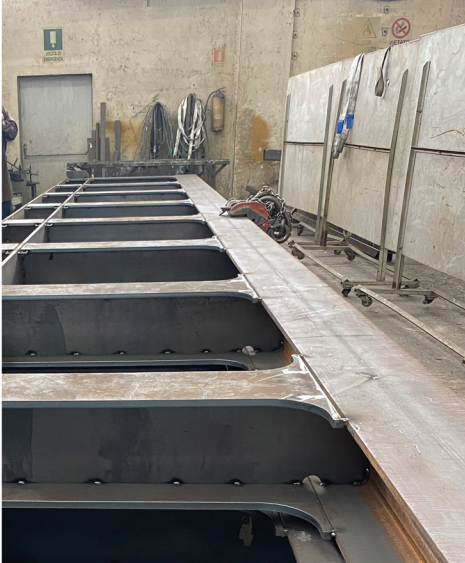
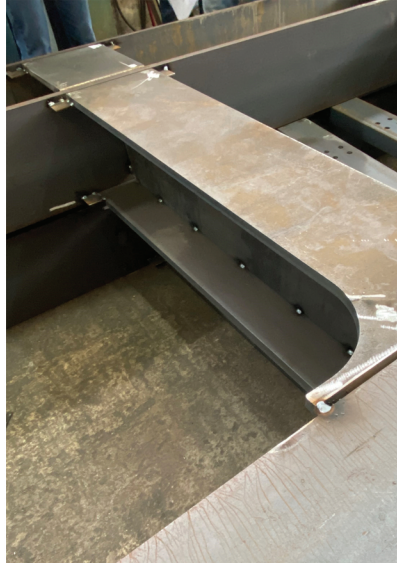
Fig. 35 e 36 - Preparazione in officina delle strutture del nuovo impalcato: 2 travi reticolari laterali e 9 travi trasversali rastremate

In particolare, le travi principali sono composte da profili laminati HEB300 superiori e HEB360 inferiori; la loro altezza complessiva è di 183cm, mentre l'interasse fra i correnti è di 150cm. L'intera lunghezza delle travi (1200cm + retro-trave da 30 cm per lato) è suddivisa in 8 campi con luce 150cm.

Le travi di parete sono costituite da montanti in profilo saldato alti 300 mm con piattabande 250x20 e anima da 6 mm. Sono poi presenti diagonali a croce di S. Andrea realizzate con 2 profili L 100x100x10 accoppiati mediante saldature.

Le travi principali hanno interasse di 10,50m. In corrispondenza dei nodi inferiori delle reticolari sono ubicate le connessioni con i traversi, posti quindi ad un interasse di 150cm, che hanno forma a doppio T dissimmetrico con corrente superiore sagomato a schiena

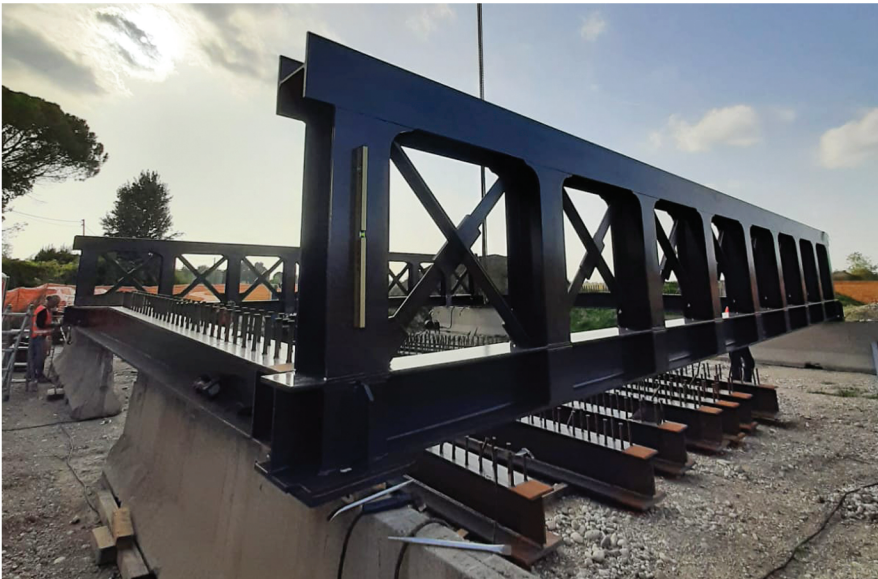
Fig. 37 - Assemblaggio del nuovo impalcato in cantiere

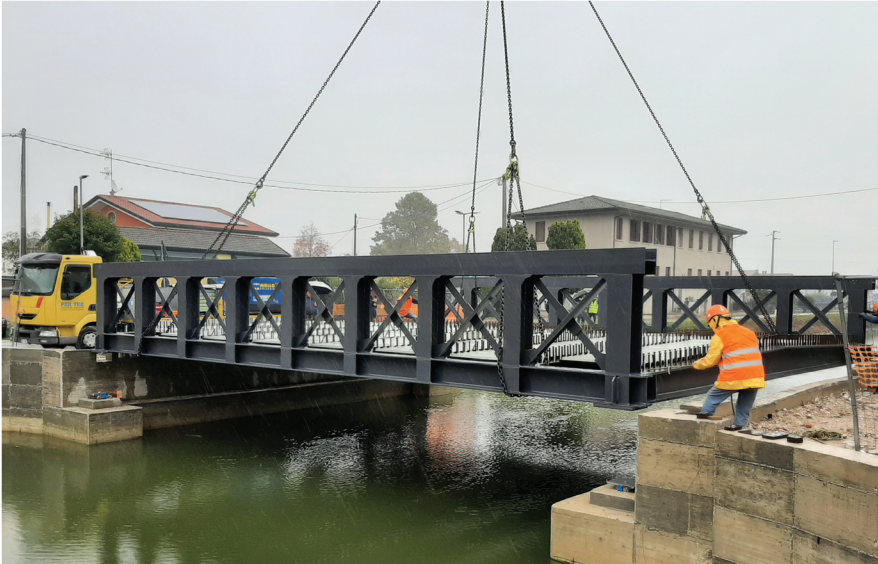
Fig. 39 - Fase finale di varo della struttura nella sede definitiva

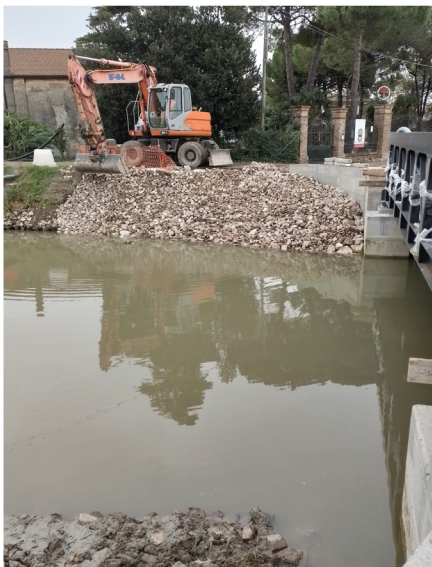
Fig. 42 - Presidi di pali e sasso a monte e a valle del ponte

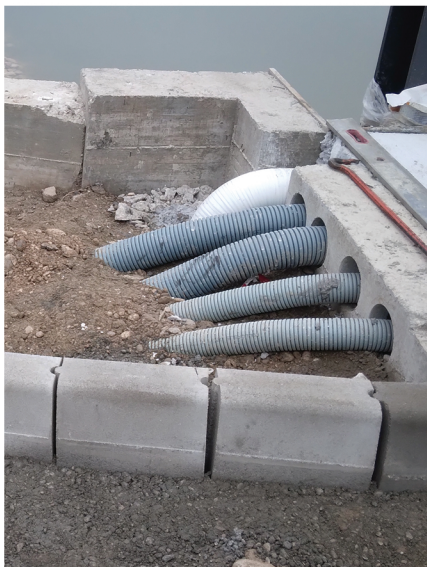
Fig. 43 - Ripristino delle condotte di acqua, gas e linee telefoniche

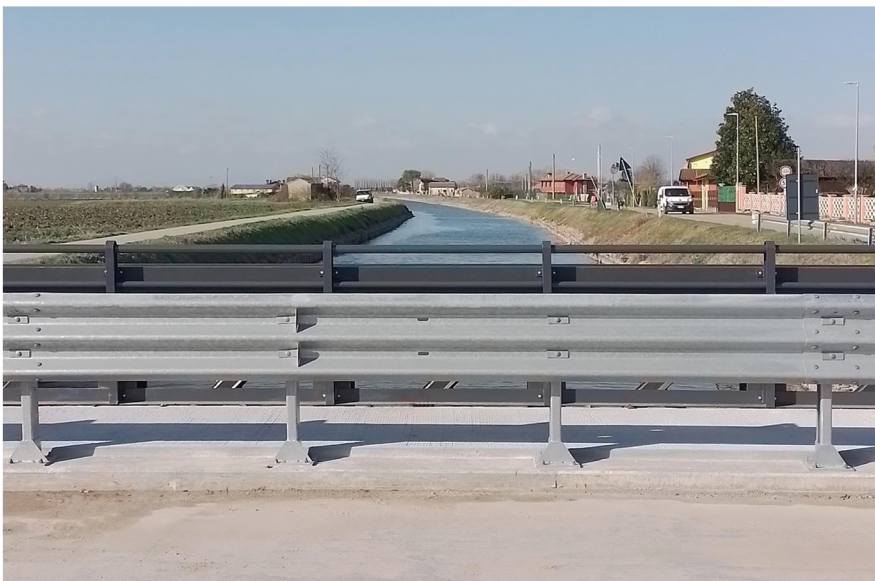
Fig. 44 - Posizionamento parapetti e guard-rail

La sede carrabile è protetta da due guard rail metallici tipo H2 bordo ponte. L'arredo è completato da aste orizzontali di protezione per i pedoni apposte sul filo interno delle travi laterali. L'impalcato è posto su appoggi a neoprene incapsulato; il vincolamento orizzontale è di tipo tradizionale e isostatico con una spalla "fissa" (spalla B, lato nord) sulla quale si scaricano le azioni longitudinali di servizio (frenamento) e sismiche, mentre le azioni trasversali (vento e sisma) vengono scaricate per metà su entrambe le spalle.

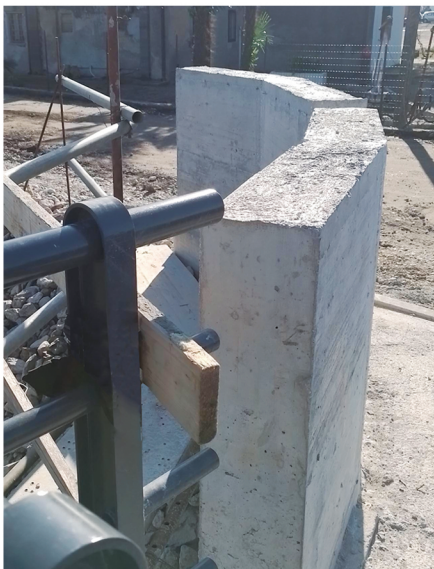
Fig. 45 - Getto in opera dei muri laterali in calcestruzzo armato

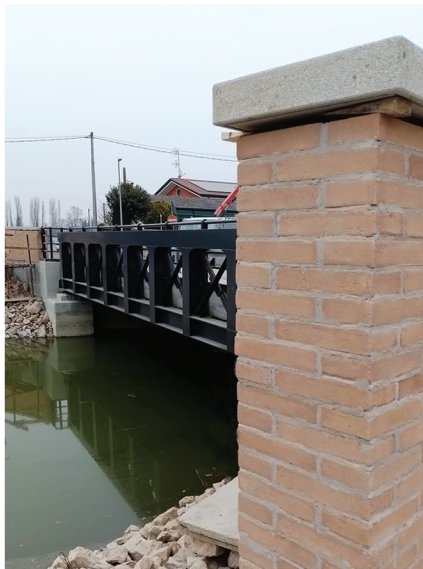
Fig. 46 - Rivestimento dei muri laterali in pietre e blocchi di trachite

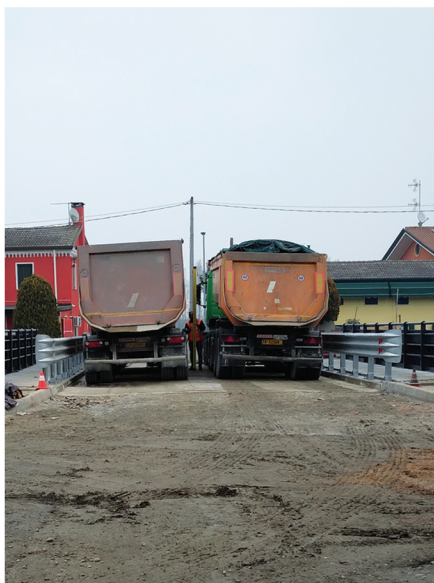
Fig. 47 - Collaudo statico del ponte
